# PUKuhuONE- JA TOIMISTOTILAT

### Käytetyt työmaatilat

- Kohde: Elijärvi
- Hankintavuosi: 2016
- Elementtien määrä: 30 kpl
- Käyttötarkoitus: toimisto- sekä pukuhuonetilat

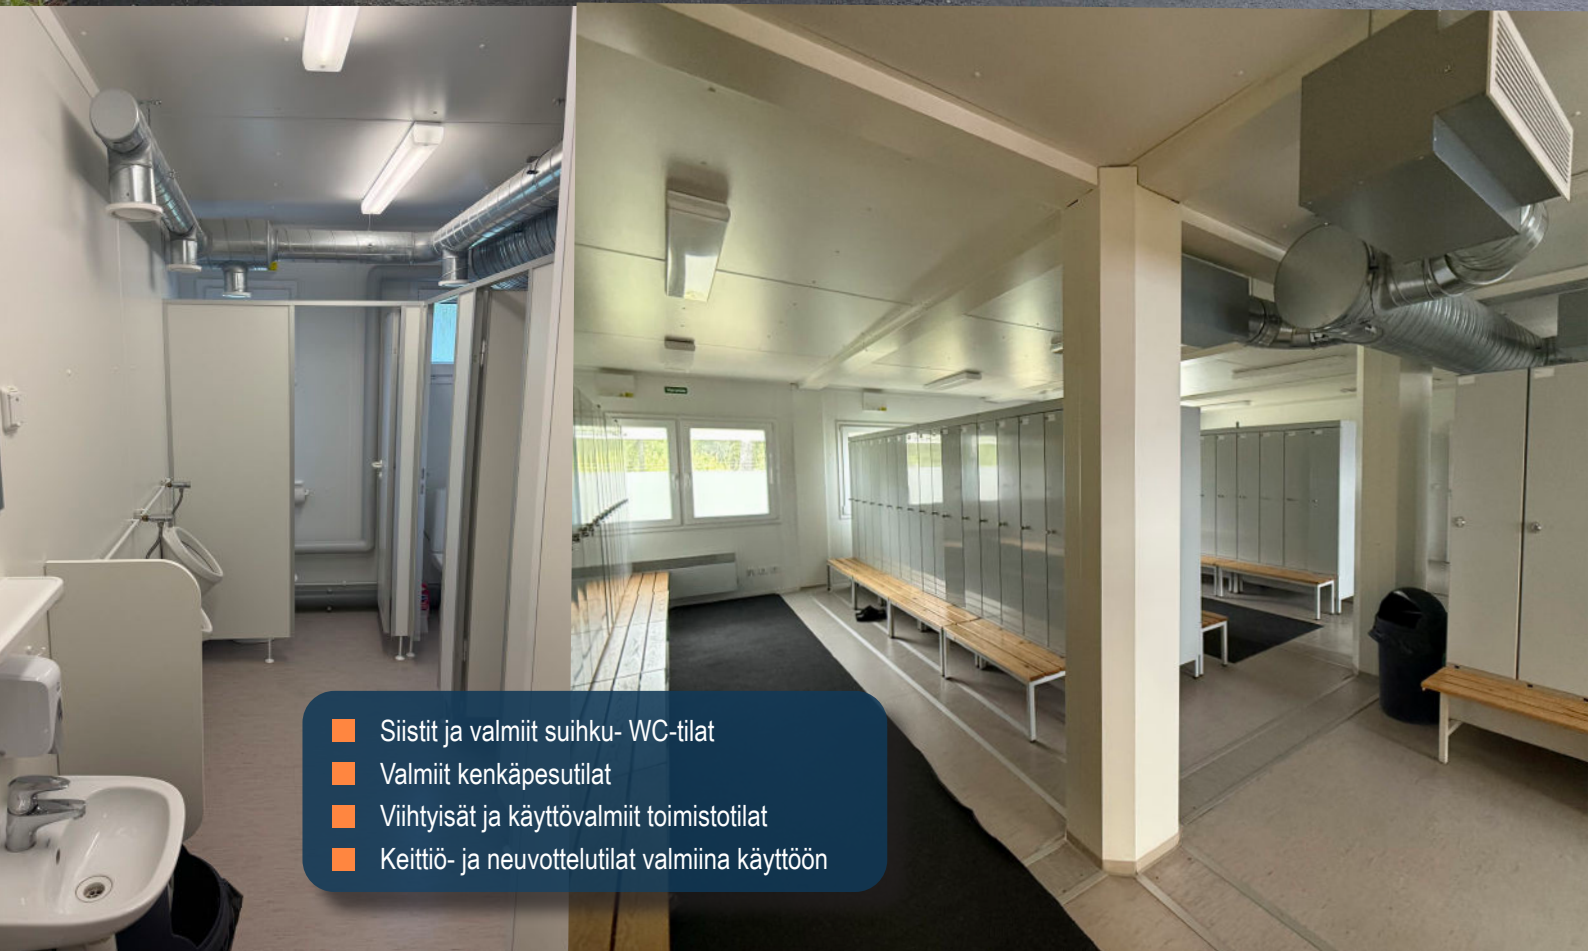
- Pukuhuonetilat jaettu puhtaaseen ja likaisen puolen alueisiin
- 175 henkeä / puoli - voidaan yhdistää yhdeksi isoksi tilaksi = 350 henkeä

- Siistit ja valmiit suihku- WC-tilat
- Valmiit kenkäpesutilat
- Viihtyisät ja käyttövalmiit toimistotilat
- Keittiö- ja neuvottelutilat valmiina käyttöön

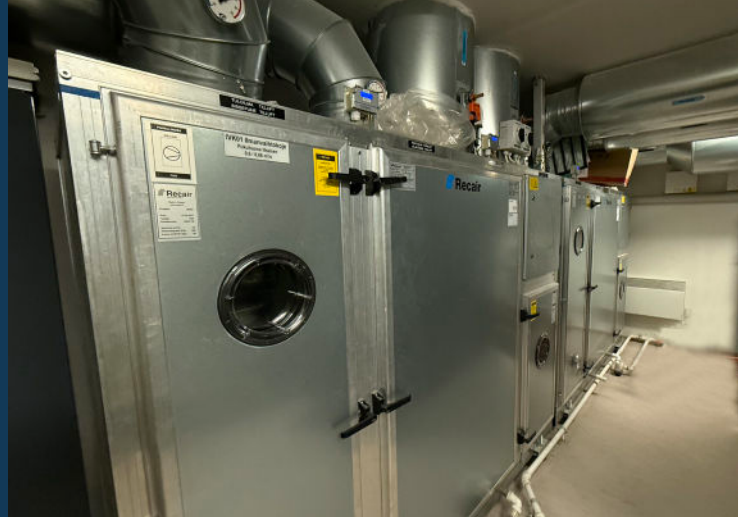
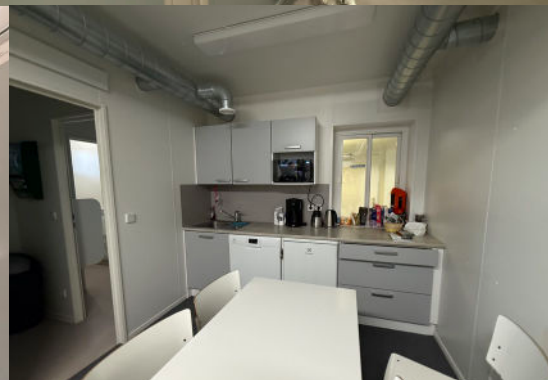
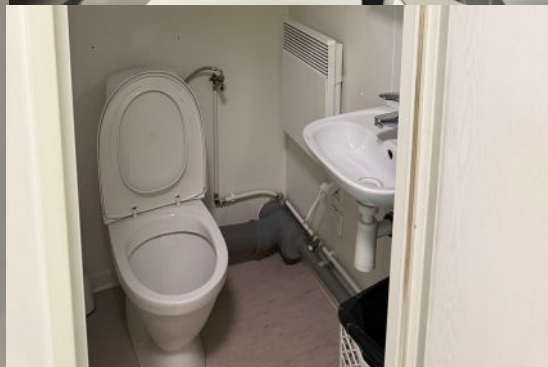
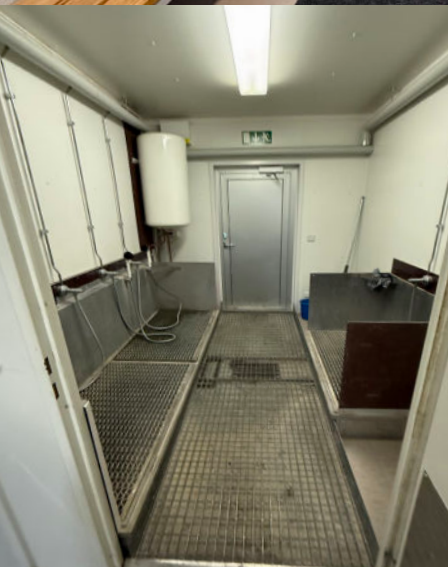
- Caverionin toimittama tehokas ilmanvaihtojärjestelmä
- Koneellisesti ilmastoidut pukukaapit "likaisella" puolella
- Pukukaapit 352 kpl - 400mm, etupenkit
- Kaikki saniteettitilojen kalusteet huollettu ja käyttökuntoisia
- Energiatehokas LED-valaistus kaikissa tiloissa
- Toimistotiloissa ilmalämpöpumppu, johtokourut
- Valmiit vesi-, viemäri- ja sähköliitännät

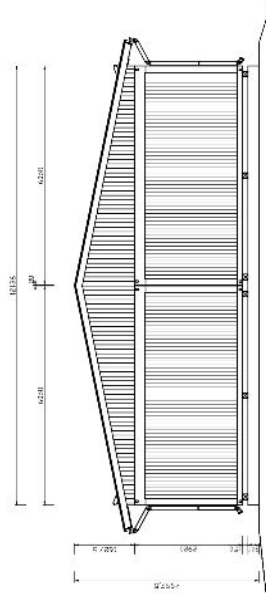
## JULKISIVU D

1. Katto profiilipaini
2. Kaksikomponenttilaatta serie RAI 1015
3. Kaksikomponenttilaattu profiilipaini RAI 1015
4. Valkoinen PVC
5. Maalaamaton puu
6. Betoni pöytä
